Banbesöksrapport

Skellefteå GK

den 9 juni 2016

Renovering av hål 1 på gula slingan

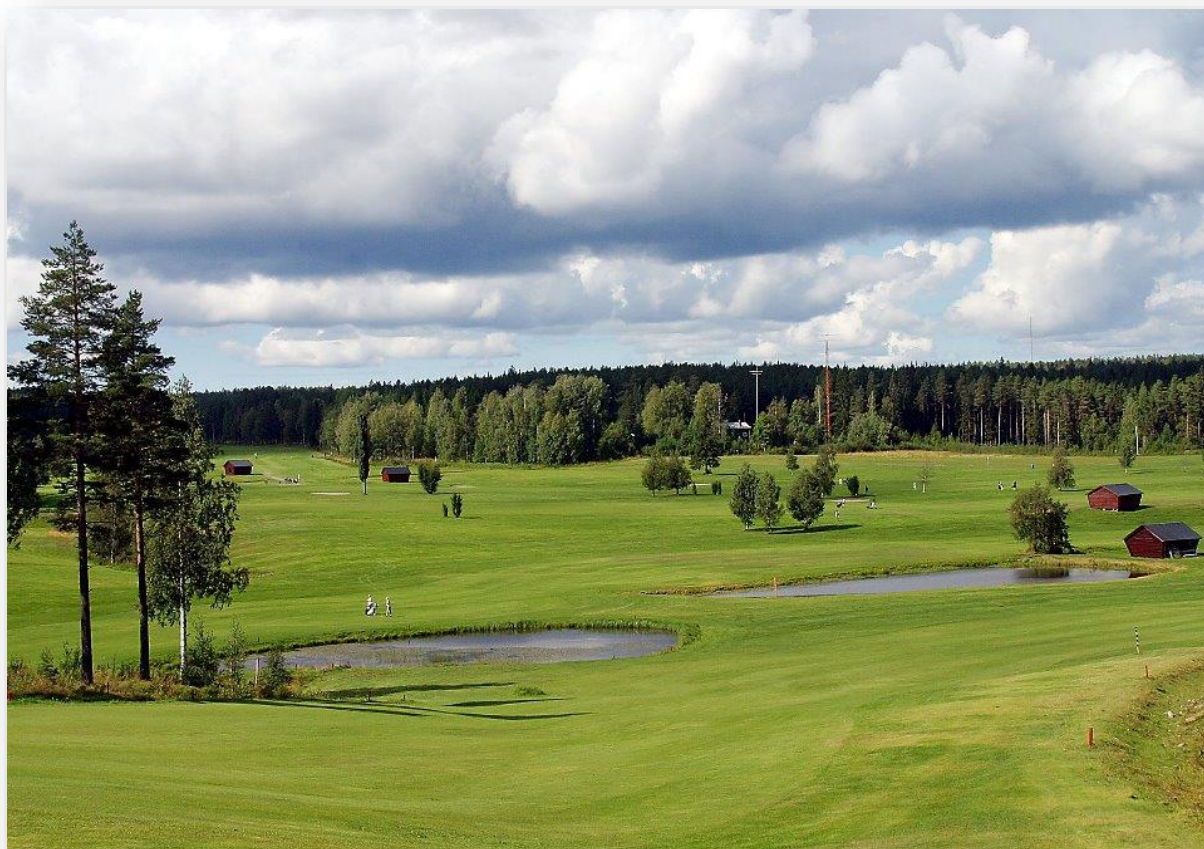
Vid mitt besök på banan var gräsväxten på samtliga spelytor riktigt bra vilket gjorde de svagheter ni har i problemområdet extra tydligt. Vi fann stora ytor helt utan gräsväxt eller väldigt klen och därmed en ojämn och tråkig yta att spela golf på.

- Höjdskillnaden mellan vattenytan i dammen och problemområdet är väldigt litet. Vatten samlas då lätt här och har svårt att ta sig därifrån.
- Det saknas nästan helt dränering för att transportera bort överskottsvatten från området.
- Vi fann ett 5-10 cm tjockt lager av torvjord i det översta jordlagret som effektivt håller kvar vatten och därmed förhindrar gräsväxt.

Problemområdet på gul hål 1 vid den nedre dammen sett från fairway på gul 8. (fotot kopierat från er hemsida)

En första akutåtgärd som ni kan göra omedelbart är att bearbeta området med en djupluftare av något slag. Ni har en äldre maskin (Soil relever) som borde var perfekt för jobbet om den går att få igång. Kör med så grova och långa tenar som möjligt och med maximal bräckning. Dressa gärna kraftigt innan. Maskinen drar då ned en del sand i hålen vilket är positivt. Även en luftare av typen Earth Quake skulle fungera bra.

1. Tag bort eller bearbeta ner gräsytan på området.
2. Gräv ut dammen enligt bifogad skiss och höj med hjälp av dessa massor problemområdet. Ni får då en större höjdskillnad mellan dammen och omgivande mark vilket ökar förutsättningarna för en snabbare upptorkning. Det finns också en önskan om att fylla igen den bortre dammen och skapa en planare landningsyta för andraslaget på detta par fem-hål vilket ni nu kan göra samtidigt. Båda dessa utgrävningar av bevattningsdammen

- ger er betydligt mycket mer vatten att bevattna med och av vad jag förstått är vatten en bristvara under torkperioder hos er.
3. När marken satt sig är det dags att lägga ned ett dräneringssystem i området. Lagg det jäms med fairway till minst 70 cm djup, 5 m mellan var grenledning och med en lutning på minst 1%. Fyll upp med dräneringsgrus upp till ytan. Lagg ner två stamdiken, ett i mitten av systemet och ett i ändan mot utslagsplatserna. Sätt brunnar för spolning i varje koppling mellan gren- och stamledning.
